Impianti residenziali nell'area Tuscolana: nuove scoperte e acquisizioni

Gabriella Serio *et Alii*

1. Le recenti indagini nel Parco Archeologico di Cocciano (Frascati)

2. Le evidenze archeologiche in Via L. Micara (Frascati)

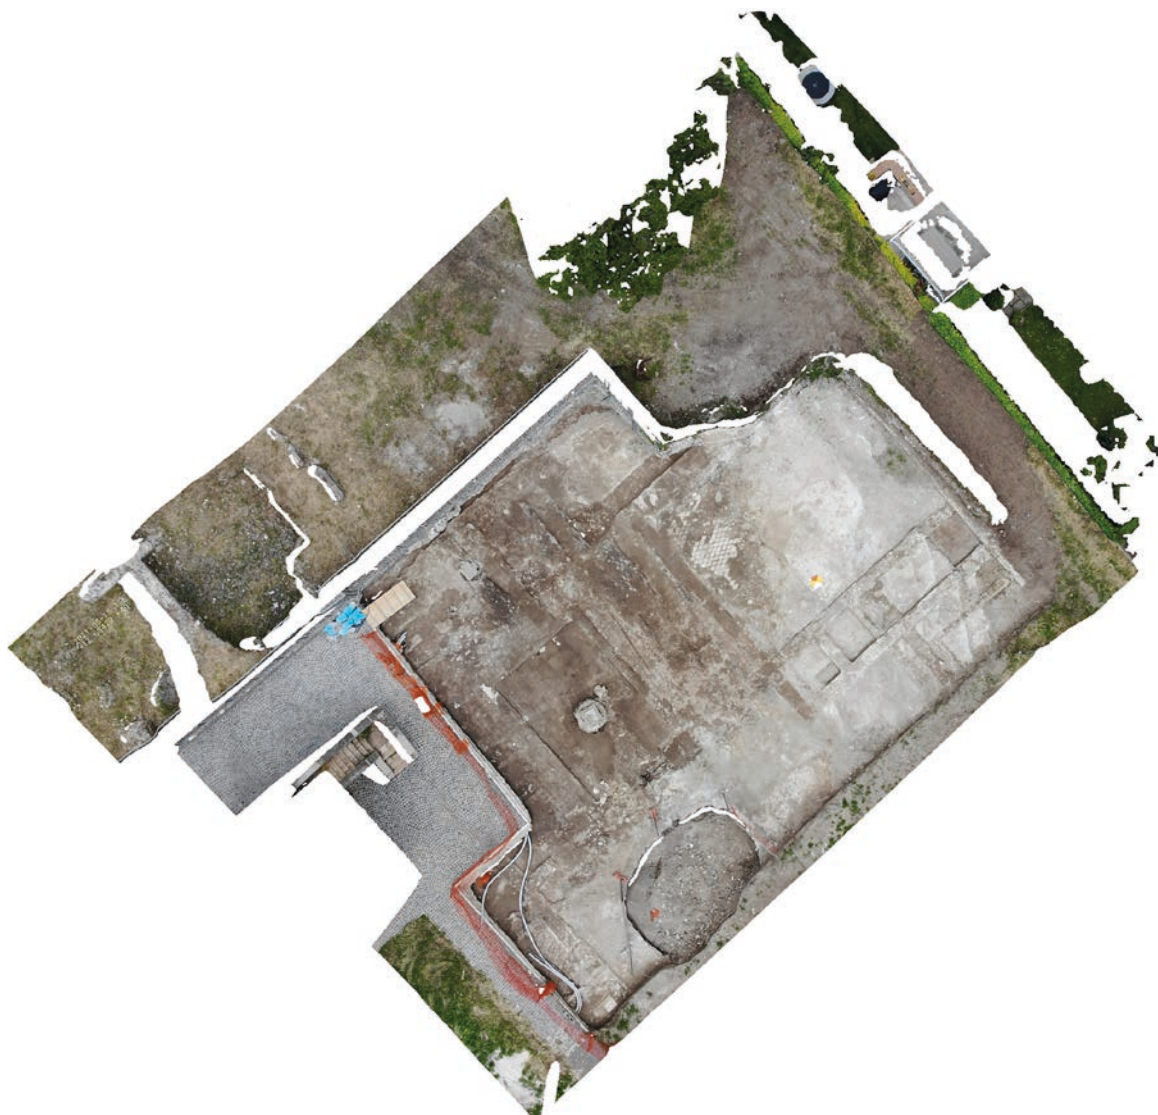
Fig. 2 – Frascati, Parco Archeologico di Cocciano: Immagine satellitare con ortofoto dell'area delle indagini.

Le prime trincee esplorative, tuttavia, hanno rivelato, a circa m 0.70 dal piano di campagna, resti di preziosi pavimenti in *opus sectile* e in tessellato ricollegabili al nucleo abitativo del complesso, la cui localizzazione, fino a quel momento, era solo ipotizzata (fig. 2).

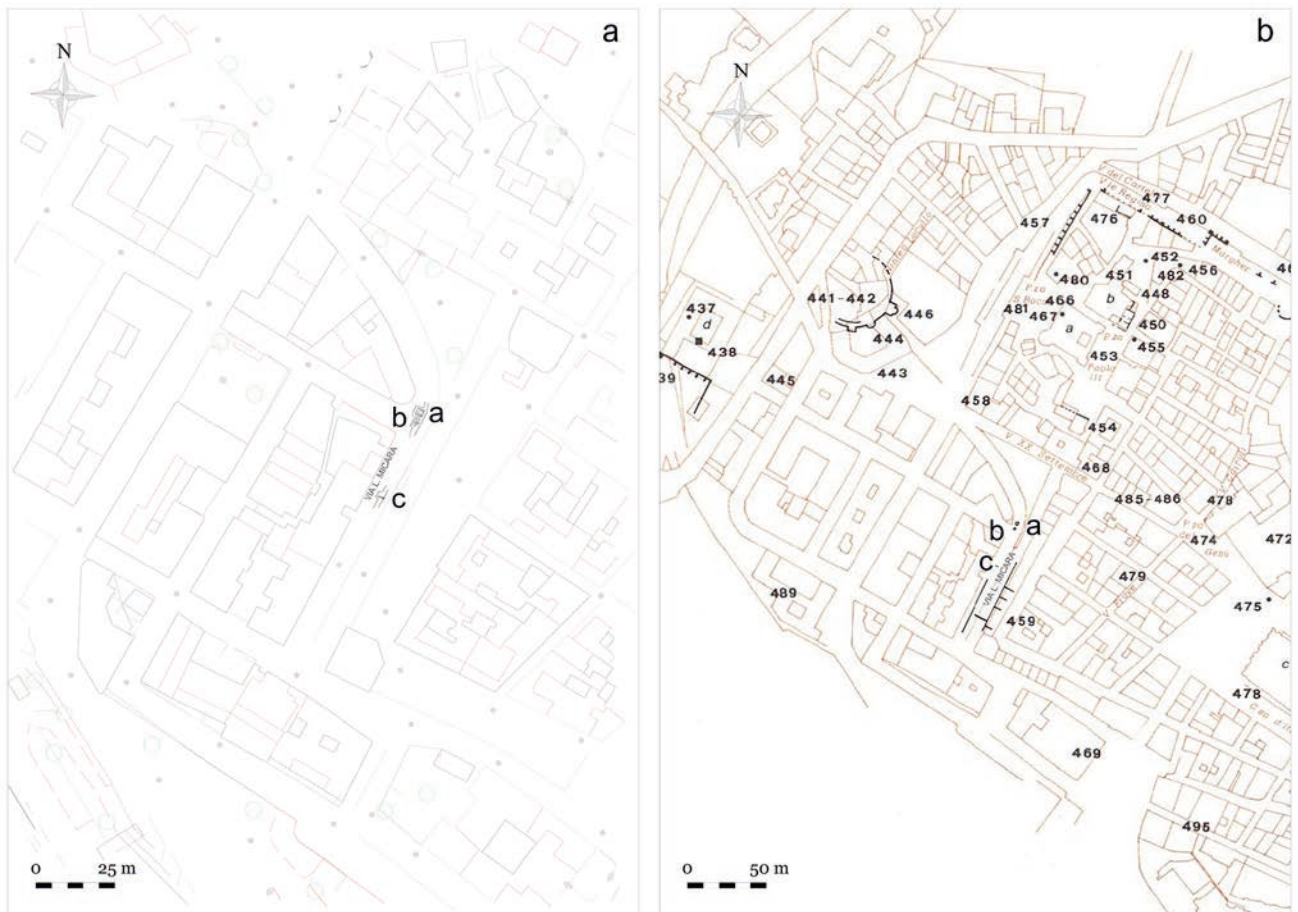
Fig. 9 - Frascati, rinvenimenti in via L. Micara: posizionamento (a sinistra) e montaggio su carta archeologica di M. Valenti (a destra).

Durante i lavori di scavo per la posa di un elettrodotto eseguiti a Frascati (RM), in Via L. Micara, nei pressi dell'intersezione con Via M. D'Azeglio, sono state rinvenute strutture murarie di epoca romana¹⁰ (fig. 9).

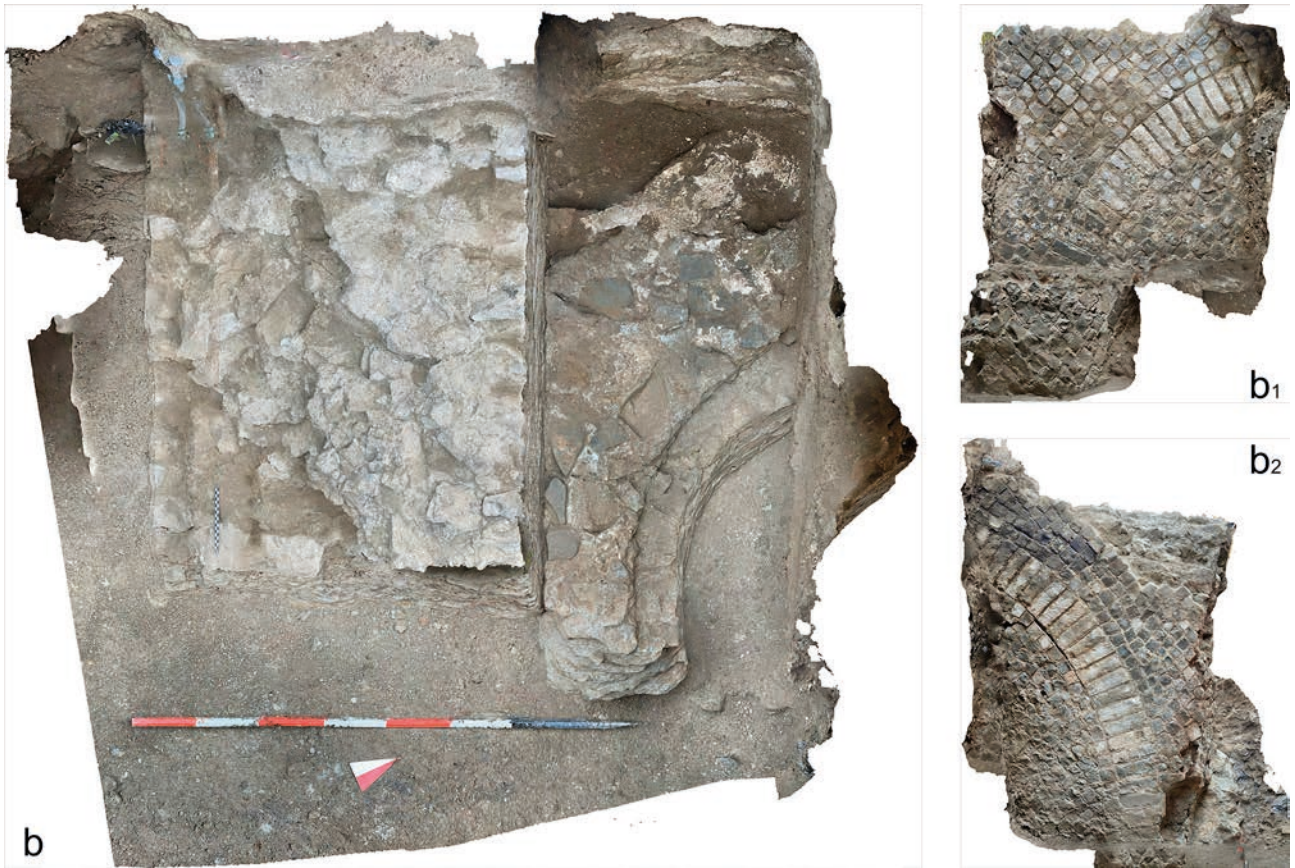
Fig. 11 - Frascati, via L. Micara: strutture in opera reticolata.

La seconda muratura che è stata intercettata 2,60 m a sud della prima e che presenta come originari solo i limiti nord e sud, si caratterizza per orientamento, tecnica edilizia e materiali utilizzati del tutto identici alla prima struttura; a differire è invece lo spessore leggermente più contenuto, pari a 1,15 m (fig. 11).

La muratura è contraddistinta da un arco di scarico a conci basaltici radiali (0,25 x 0,07 m) che, non pertinente ad un'apertura, assolveva esclusivamente ad uno scopo strutturale. Sulle superfici sono ancora visibili tracce dell'originario intonaco in malta.

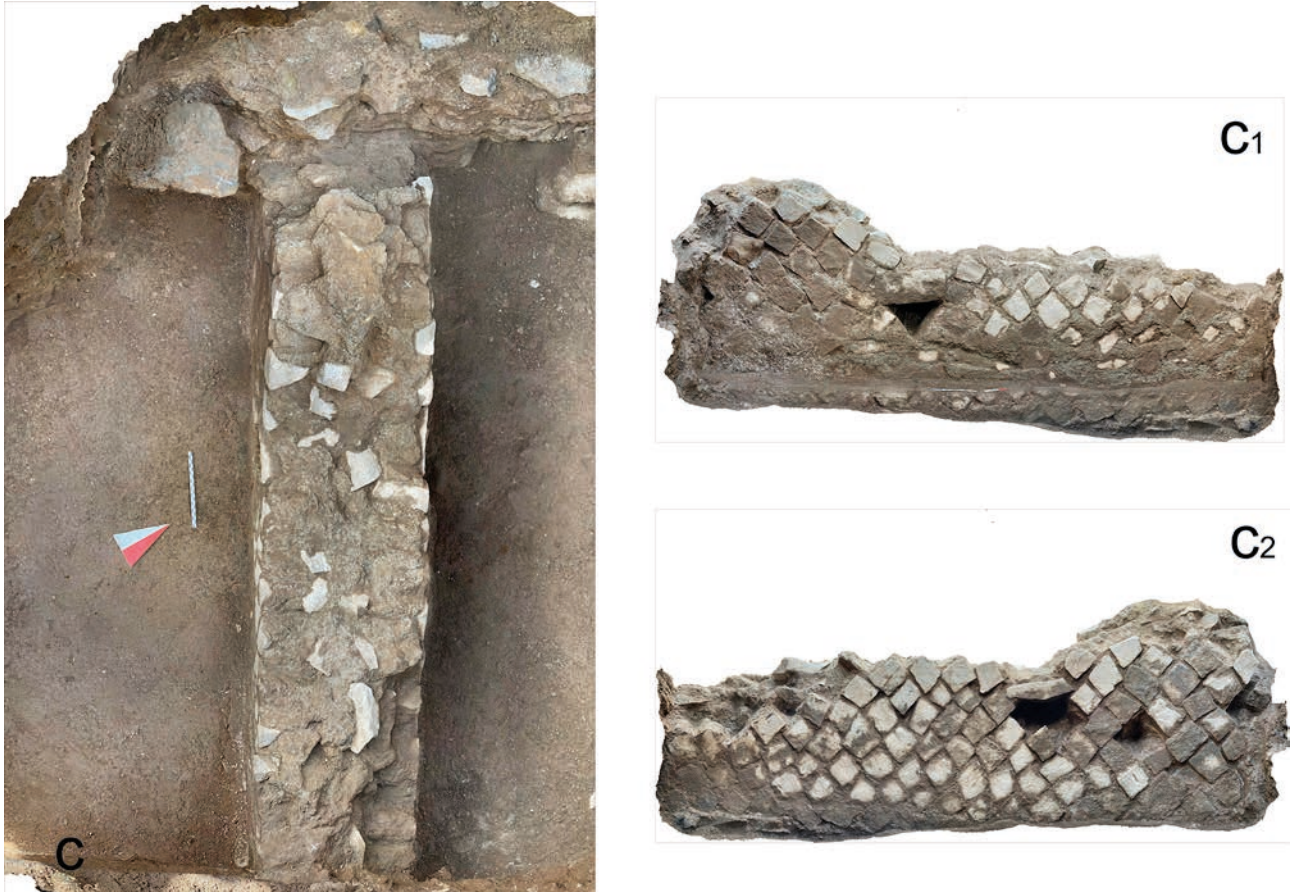
Fig. 12 - Frascati, via L. Micara: struttura in opera reticolata all'estremità sud dell'area indagata.

A 24,86 m a Sud della seconda struttura, è stato rinvenuto un ulteriore setto murario, totalmente dissimile per dimensioni dalle strutture precedentemente descritte, ma non per orientamento (fig. 12).

Rinvenuto ad una profondità di -1,15 m dall'attuale piano stradale, il muro, largo 0,45 m, è conservato per un'altezza massima di 0,75 m. Il conglomerato cementizio è costituito da tenace malta pozzolanica grigio chiaro con *caementa* di basalto di piccole e medie dimensioni. I paramenti Nord e Sud, realizzati in opera reticolata di *cubilia* di basalto, presentano due fori a sezione triangolare, ciascuno sovrastato da un blocchetto parallelepipedo di basalto posto in orizzontale. Tali fori dovevano verosimilmente favorire il drenaggio delle acque piovane e consentono di interpretare il muro come una struttura di recinto o funzionale ad un lieve terrazzamento.
